# La Restauration extérieure

## Les façades et le portail renaissance

## Le clocher et sa flèche

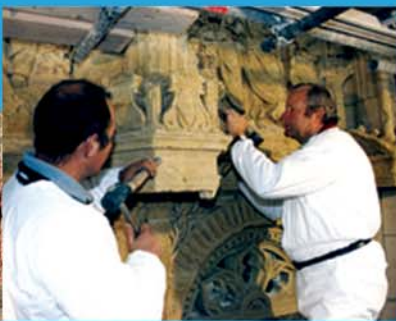
Cadran solaire découvert par les restaurateurs en 1992/1993 © Lionel Pagès  
Restaurateurs nettoient le portail renaissance © Lionel Pagès

Au cours du XX<sup>e</sup> siècle, l'extérieur de l'édifice a été de nombreuses fois repris avec du ciment. Mais au fil des ans, de nombreux encrassements sont venus détériorer ces réparations. Pour redonner une harmonie aux façades et au portail Renaissance, un travail traditionnel a été effectué : enlever toutes les reprises au ciment, remplacer certaines pierres trop abîmées et laver soigneusement les murs. Cette dernière étape a fait intervenir deux techniques de pointes : la nébulisation à l'eau claire et le laser. (\*)

Cette restauration a également permis de mettre à jour le cadran solaire du chevet et de déboucher la porte et les fenêtres de la façade sud.

Parallèlement aux techniques traditionnelles de restauration de la pierre, des technologies de pointe ont été utilisées : le lavage par nébulisation à l'eau claire pour les façades et le clocher – cette technique consiste à projeter un liquide nettoyant en fines gouttelettes – et le rayon laser, pour le portail Renaissance qui a permis de nettoyer les altérations les plus microscopiques des sculptures.

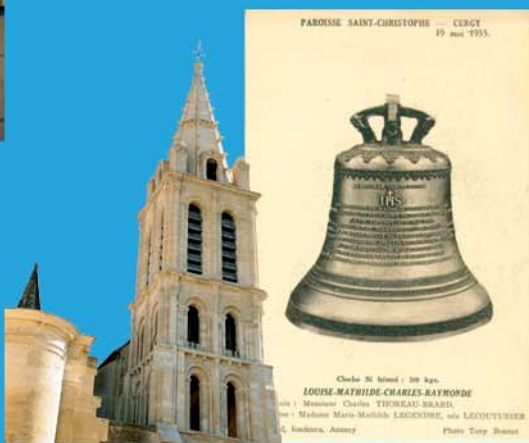
Carte postale ancienne de la cloche de l'église en 1935 © DR  
Vue du clocher et de sa flèche après les restaurations © Lionel Pagès

Au XVI<sup>e</sup> siècle, la tour d'origine romane, a été surélevée par un troisième étage et surmontée d'une flèche en pierre. Avec le temps, cet ensemble s'est fragilisé et en 2004, il a été nécessaire de le mettre en sécurité. Cette première étape a permis de déposer les parties sommitales qui menaçaient de tomber et de déterminer les travaux de restauration à engager [ouvrages de maçonnerie et pierre de taille, charpente et menuiserie, couverture en tuiles plates et horlogerie réalisés à partir de janvier 2006].
