DES SOLS témoins de L'HISTOIRE

Les sols au cœur de la démarche de restauration

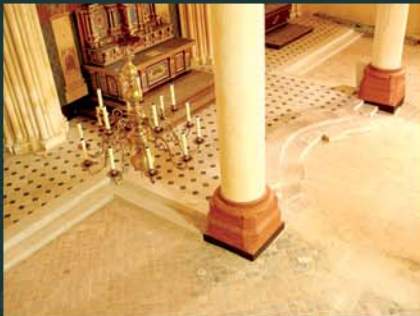
Vue du dallage géométrique de la salle renaissance © Lionel Pagès

Les grandes époques de construction se distinguent par un dallage spécifique. L'époque romane est indiquée par un dallage en pierre de Saint Maximin et par la réintégration de seize dalles médiévales trouvées lors des fouilles. Les constructions du XIII^e siècle sont matérialisées par un carrelage de terre cuite dont l'usage était courant à cette époque. Les travées du chœur, en surélévation par rapport à la nef, ont été dotées d'un dallage en pierre rehaussé de cabochon en marbre noir. La salle Renaissance (ou narthex) a été restaurée avec un dallage à motif géométrique blanc et noir typique de cette époque.

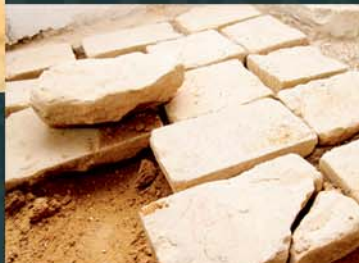
Vue d'ensemble des fondations de l'abside romane et des différents dallages © Lionel Pagès

Les fouilles archéologiques ont mis en évidence différents niveaux de sol au travers des siècles. Les options retenues ont consisté à traiter l'ensemble de ces niveaux en paliers très légèrement inclinés pour permettre l'accessibilité de la totalité de l'édifice aux personnes à mobilité réduite.

Les fondations des constructions anciennes ont été matérialisées par des bandes de pierre calcaire ou de brique, comme les absidioles romanes ou le moule à cloche du XVI^e siècle.

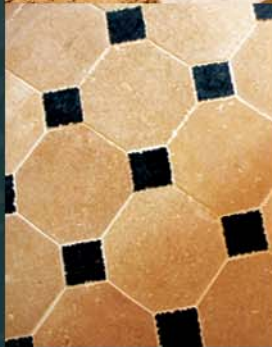
16 dalles romanes réintégrées dans le sol du XIIe siècle © Lionel Pagès
Dallage des travées en surélévation © Lionel Pagès
Tombe romane réemployée dans les fondations © Lionel Pagès

En mémoire aux populations anciennes, il a été décidé de laisser apparente une tombe. Cette sépulture a été réutilisée au cours des siècles et se trouvent aujourd'hui située sous le pilier à gauche du Maître-autel.
