De La SACRISTIE au NARTHEX

L'axe englobant les travées nord et ouest offre des angles de vues privilégiés pour contempler le travail réalisé sur les voûtes, les piles, les murs et l'éclairage. La chapelle nord a également fait l'objet d'une restauration spécifique.

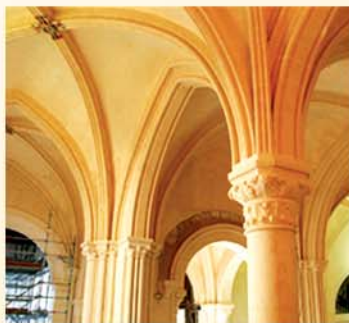
Carte postale ancienne de l'intérieur de l'église au début du siècle © DR
Vue d'ensemble des voûtes des travées nord et ouest après restauration © Lionel Pagès

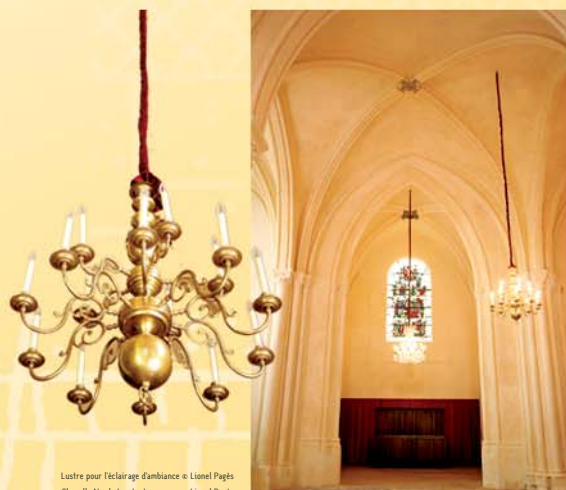
Lustre pour l'éclairage d'ambiance © Lionel Pagès
Chapelle Nord et sa tenture rouge © Lionel Pagès

Clé de voûte refixée sur son support d'origine © Lionel Pagès

Des décors peints ont été retrouvés sur chaque clé de voûte. Ils ont tous été consolidés et les couleurs initiales ont été refixées sur leur support d'origine.

Trois types d'éclairage ont été installés : un éclairage d'ambiance avec de grands lustres, un éclairage scénique au sol qui met en valeur toute la structure de l'édifice et un éclairage directionnel qui permet l'éclairage spécifique des trois autels. Ce nouveau dispositif a fait l'objet d'un plan lumière au même titre que les extérieurs de l'église.

En raison de l'humidité présente, les pierres des murs ne pouvaient pas être recouvertes d'enduit. Pour respecter la cohérence de la restauration, elles ne pouvaient pas non plus rester apparentes. Il a donc été décidé de les couvrir, à mi-hauteur, d'une tenture flottante de couleur rouge.

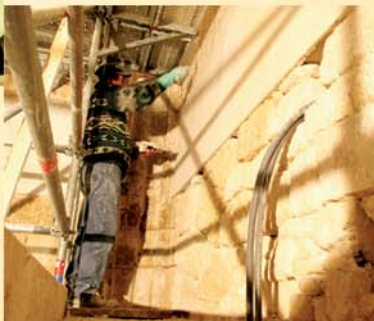
Maçon badigeonnant la partie haute des murs © Lionel Pagès

Compte tenu des nombreuses traces d'enduits retrouvés il a été décidé de les restituer sur l'ensemble des murs en jouant sur une nuance de teinte allant d'un léger jaune ocre pour les parties médiévales au blanc du narthex.

Excepté la chapelle Nord aucune pierre des murs n'a été laissée apparente. L'ensemble des murs de l'église a été recouvert d'un enduit et d'un badigeon à la chaux. Ils ont été appliqués en deux temps : d'abord la partie haute puis la partie basse lorsque l'architecte a arrêté sa décision de ne pas laisser de pierres apparentes.
