# DU NARTHEX à L'autel DU SACRÉ-CŒUR

## création d'un narthex

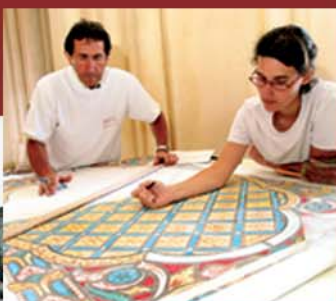
Décorateurs réalisant le vitrail en trompe l'œil © Lionel Pagès  
Narthex lors de sa restauration © Lionel Pagès

Afin de redonner les proportions de la baie gothique –obstruée il y a quelques siècles par la création d'un escalier en adossement à la façade sud – un vitrail peint en trompe l'œil a été réalisé selon la technique du marouflage. Cette technique consiste à peindre le tracé du vitrail sur une toile, qui une fois mouillée est appliquée contre le mur.
