DU PORTAIL ouest au maître-autel

La perspective des travées centrales offre la vision la plus historique de l'édifice

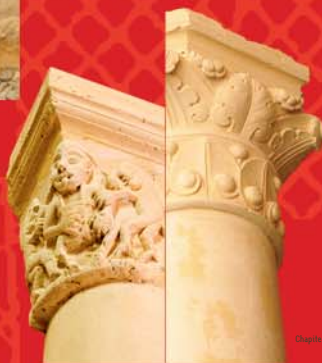
Chapiteau figuré de la seconde église romane représentant l'avarice © Lionel Pages

Chapiteau gothique à motif de feuille d'acanthé © Lionel Pages

Les chapiteaux romans figurés (mettant en scène différents scènes de péchés) et les feuilles d'acanthé des chapiteaux gothiques ont été restaurés, les motifs des sculptures ont fait l'objet de reprises ponctuelles par les sculpteurs.
